## 114 年 8 月南投縣仁愛鄉廬山、靜觀等地區崩塌地初勘報告

114.08.06-114.08.07

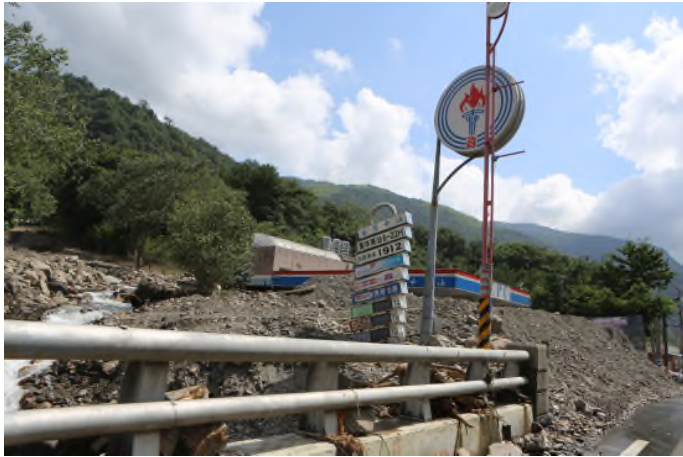
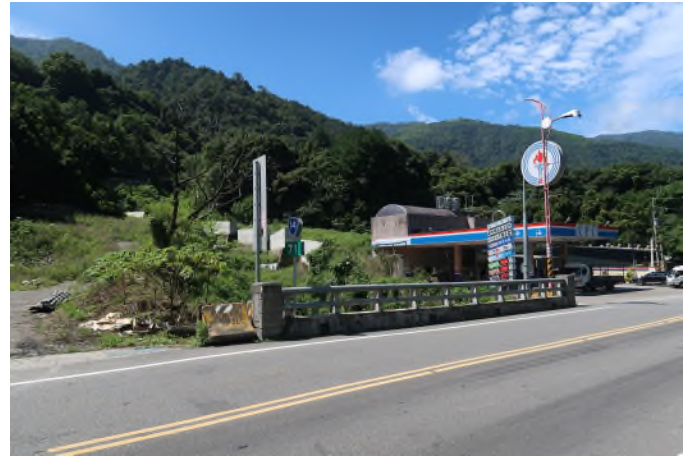
南投縣仁愛鄉南豐村台 14 線 71 公里處的眉溪支流先前於 2023 年 8 月卡努颱風與外圍環流強降雨事件曾引致多處崩塌與土石流。本區所在地層屬佳陽層，岩性為厚層板岩夾薄層變質砂岩。本次調查點位於鄰近投縣 DF013 土石流溪之中油聖本篤加油站及台 14 線 71K 南山橋，經現地調查及颱風前後衛星影像比對，114 年 7 月 7 日丹娜絲颱風、7 月 16 日薇帕颱風與外圍環流強降雨未造成新生崩塌及土石流事件發生。

圖 4、台 14 線 71 公里處，土石流潛勢溪流（投縣 DF013）與省道台 14 線交會處，左圖為 112 年 8 月 7 日拍攝照片，右圖為本次調查(114 年 8 月 6 日)所拍攝。

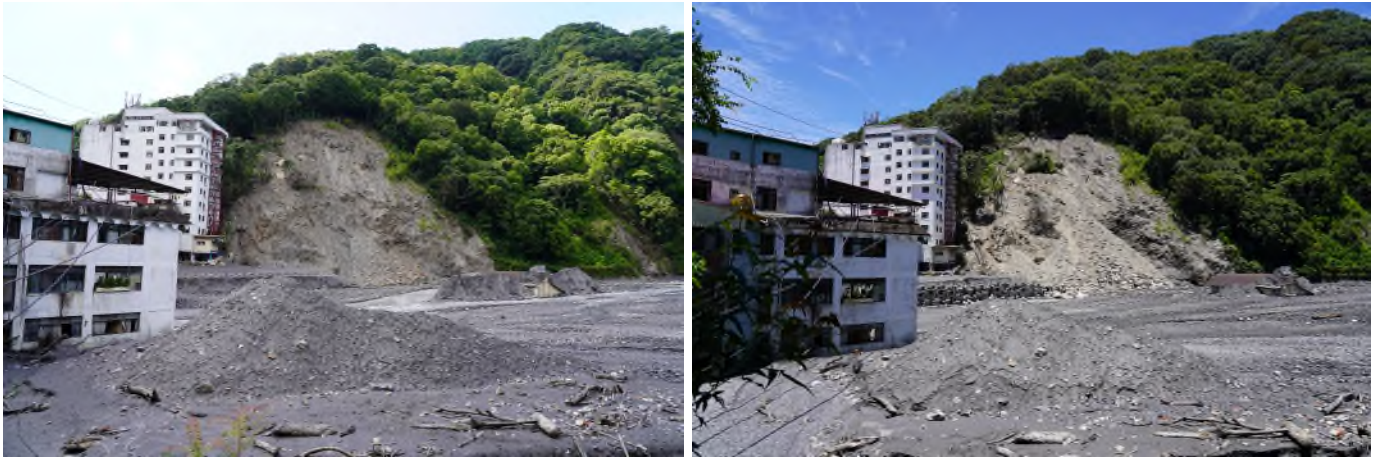
原廬山溫泉區位於塔羅灣溪與其支流馬海僕溪交匯處，北側為廬山溫泉北坡潛在大規模崩塌（編號仁愛鄉-D067）。其北側位於母安山東北側的地形緩坡面上廬山聚落（精英村）亦坐落於潛在大規模崩塌範圍（編號仁愛鄉-D066）。本次調查點位如圖 5 所示，主要是依據 112 年 8 月仁愛鄉廬山地區崩塌報告災損點位進行複查，經本次調查現地檢視，除廬山北坡坡趾處裸露崩塌地崖錐堆積範圍擴大（圖 6）、以及塔羅灣溪與馬海僕溪河道有淤高情形（圖 9）外，大規模崩塌及其次崩崖之兩側邊界未見新生裂隙及陷落現象（圖 10、圖 11），推測本次颱風及強降雨事件未誘發潛在活動塊體滑動。

圖 6、緊臨飯店建築的廬山北坡東側坡趾新生崩塌，左圖為 112 年 6 月 10 日拍攝、右圖為本次調查(114 年 8 月 6 日)拍攝；可見表層崩積層向河道潛移，且趾部崖錐堆積範圍擴大。(於圖 5-A 處拍攝)

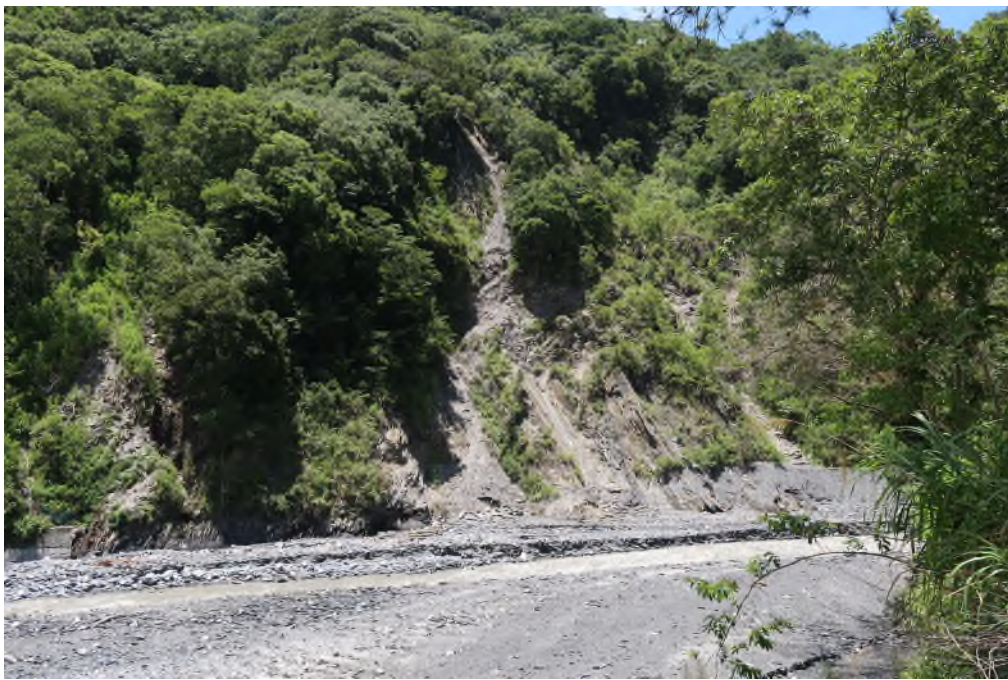
圖 7、東側板岩劈理朝東傾，但上方岩層已有急折現象(於圖 5-B 處拍攝，拍攝日期 114 年 8 月 6 日)

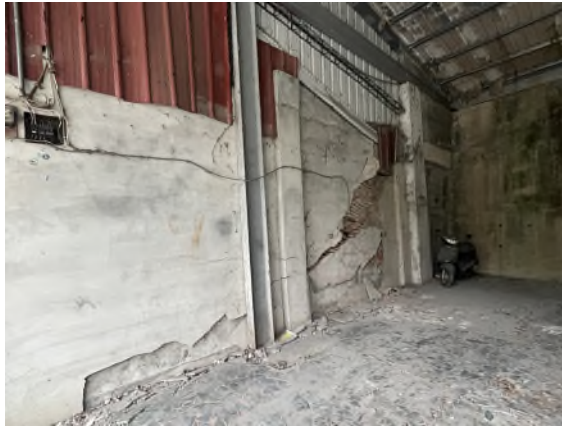
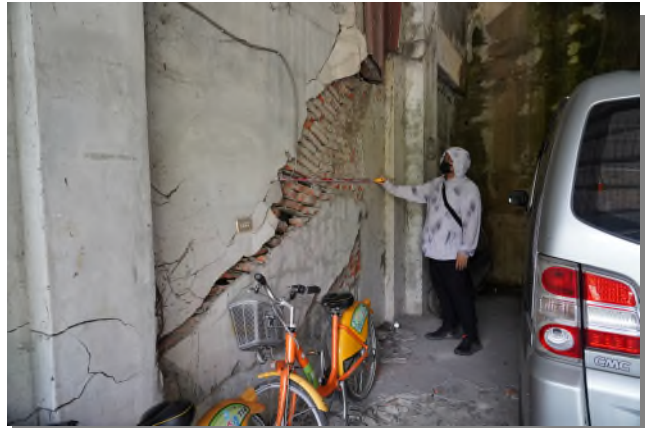
圖 8、圖 5-D 處受潛在大規模崩塌影響剪力破壞之結構物，左圖為 113 年 12 月 19 日拍攝、右圖拍攝日期 114 年 8 月 6 日(本次調查)，結構物裂隙未見擴大現象，本量測裂隙最大寬度為 1.5 公尺。

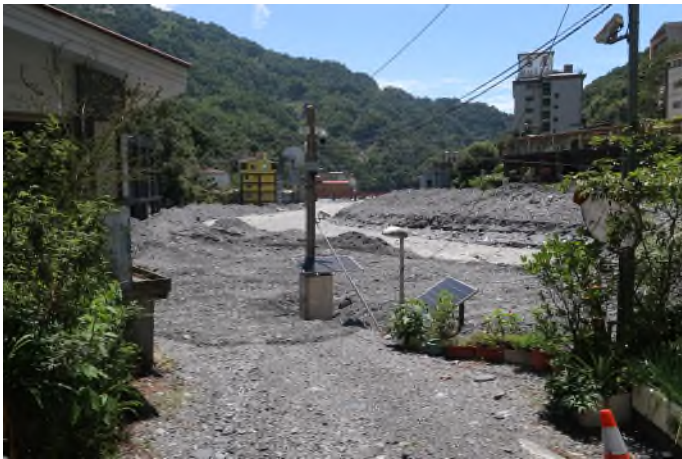
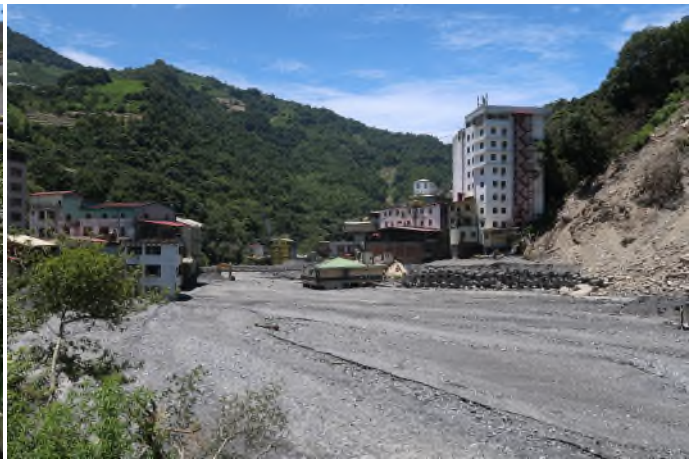
圖 9、左圖為塔羅灣溪與馬海僕溪河道淤高情形(於圖 5-C 處拍攝)；右圖為塔羅灣溪河道淤高情形(於圖 5-A 處拍攝)。(拍攝日期 114 年 8 月 6 日)

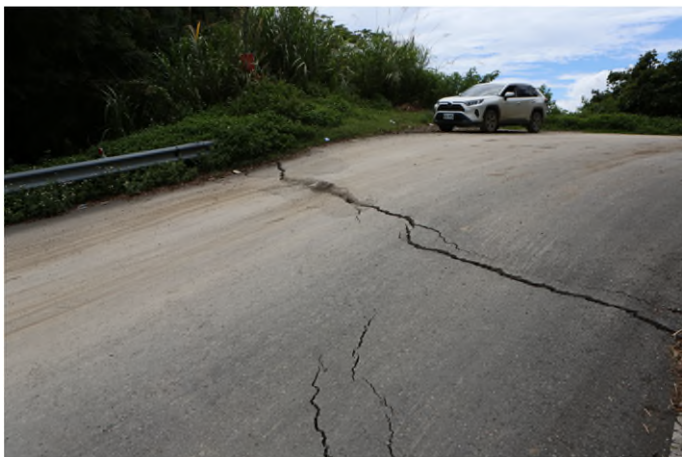
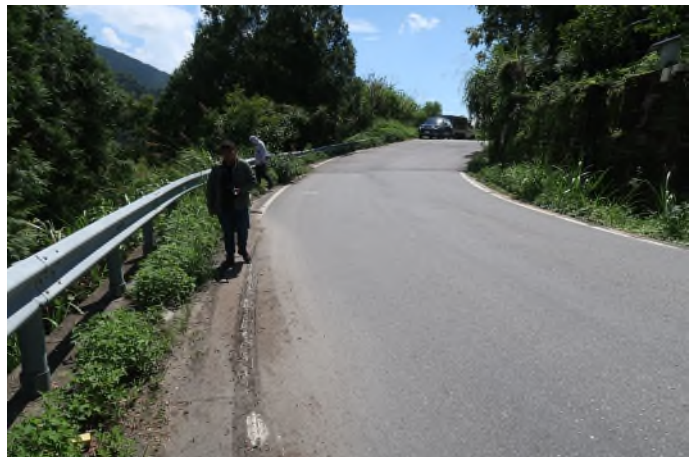
圖 10、廬山北坡滑動體的西側邊界、台 14 線 89.7 公里崩塌處。左圖為 112 年 8 月 11 日該崩塌處道路破壞情形，右圖為本次調查(114 年 8 月 6 日)拍攝，道路無明顯新增裂隙 (於圖 5-E 處拍攝)。

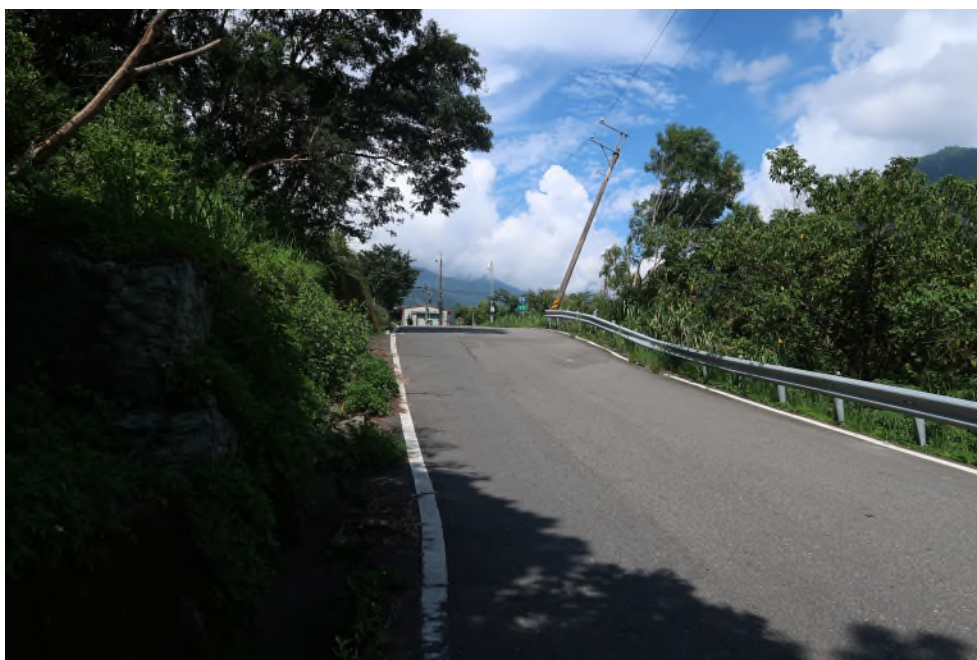
圖 11、廬山北坡滑動體的東側邊界、台 14 線 92 公里處原 112 年崩塌處現況，本次強降雨事件後並無崩塌現象，但該處仍持續有滑動現象導致道路破裂修補及電桿傾斜。(於圖 5-I 處拍攝，拍攝日期 114 年 8 月 6 日)

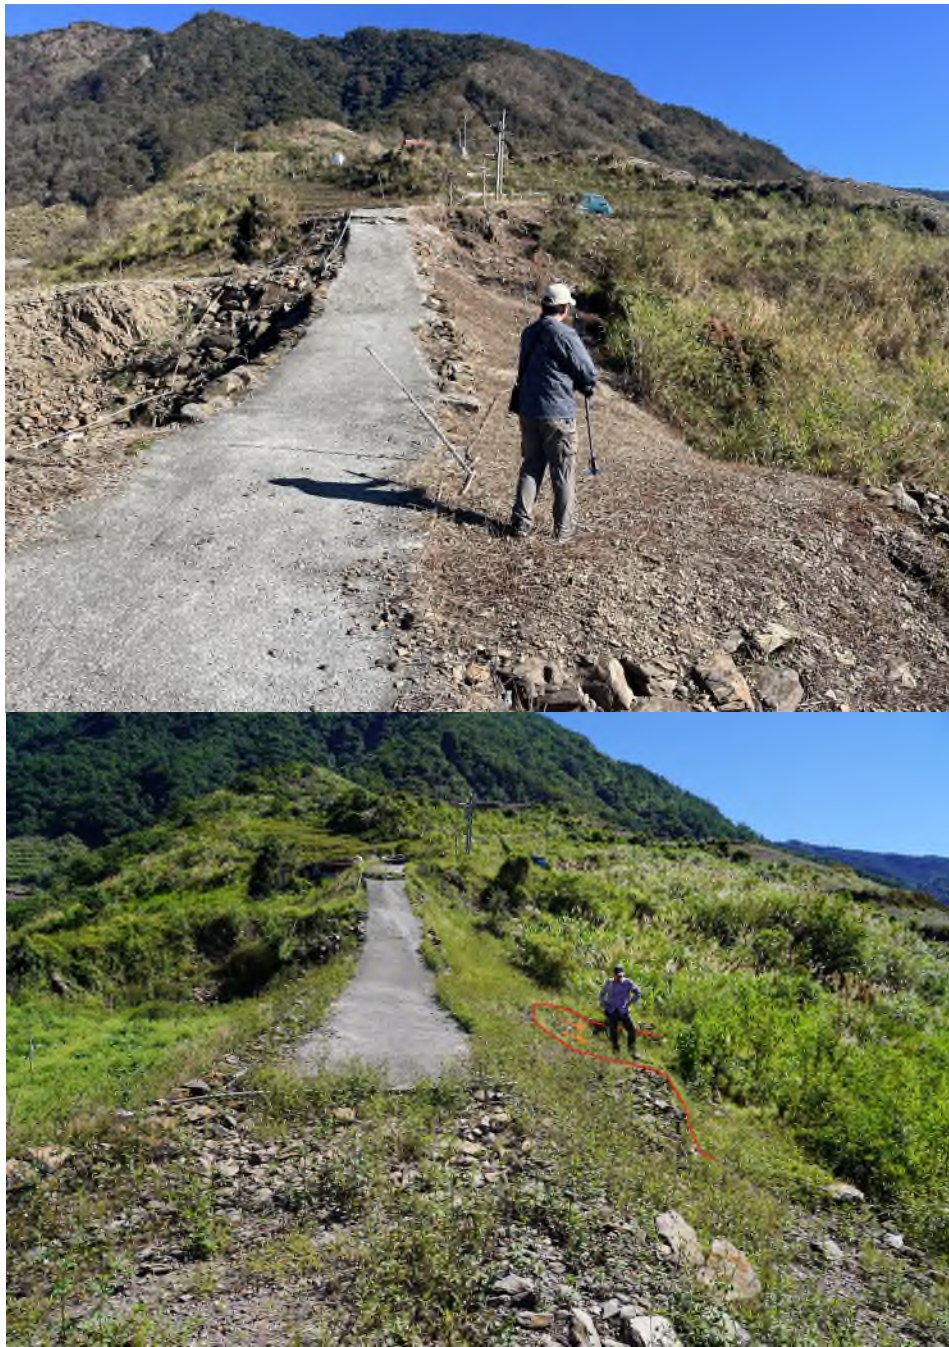
本次調查農路斷差共計 2 處，分別位於圖 12-B 點及圖 12-G 點。圖 12-B 點為靜觀大規模崩塌地冠部區域，並鄰近編號 3701 之 GNSS 測站，對照 113 年 12 月 19 日影像（圖 14）發現於農路南側下邊坡疑似有向東南方陷落之新生崩崖，且本次調查於農路斷差之裂隙（圖 15）發現有裂隙寬度縮短現象，整體推測靜觀大規模崩塌之冠部有發育跡象。圖 12-G 點農路斷差則為坡中第 2 階次崩崖東側邊界（圖 16），路面向西南方陷落。另於圖 12-D 發現一處出露厚層崩積層之崖面裸露（圖 17），經向在地農戶確認，該裸露面為人為開採砌石擋土牆之岩塊所致，非本次降雨事件造成的自然崩塌。

圖 14、靜觀大規模崩塌冠部，位於圖 12-A 處。上圖為 113 年 12 月 19 日拍攝，下圖為本次調查(114 年 8 月 7 日)拍攝。可見於下圖紅線標註處疑小型新生崩崖發生，陷落方向為東南方。(向東北方拍攝)

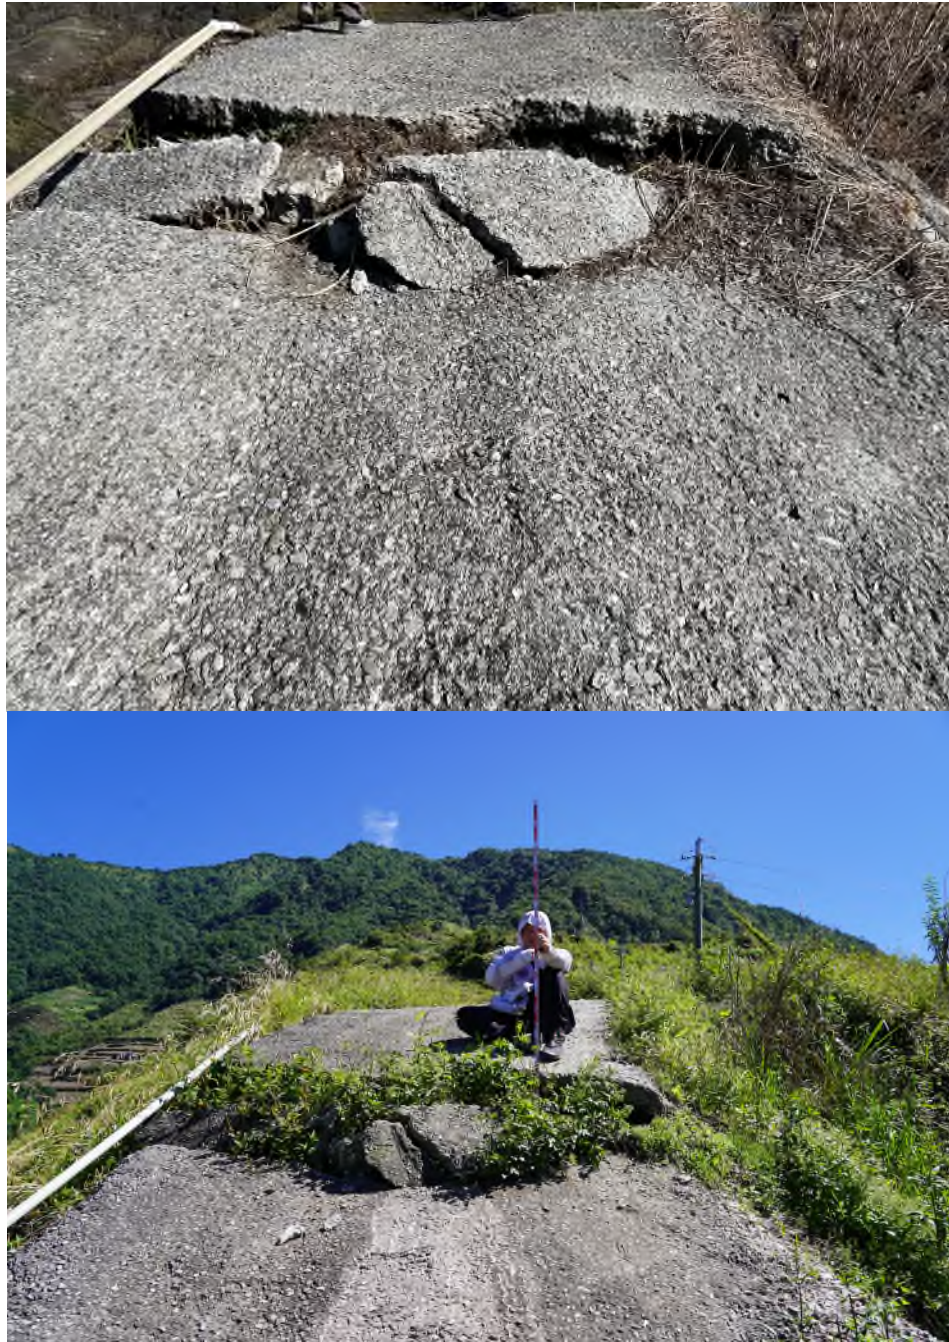
圖 15、大規模崩塌冠部水泥路面斷差處，位於圖 12-B 處。上圖為 113 年 12 月 19 日拍攝，下圖為本次調查(114 年 8 月 7 日)拍攝。裂隙垂直斷差約 30 公分、裂隙寬約 90 公分。

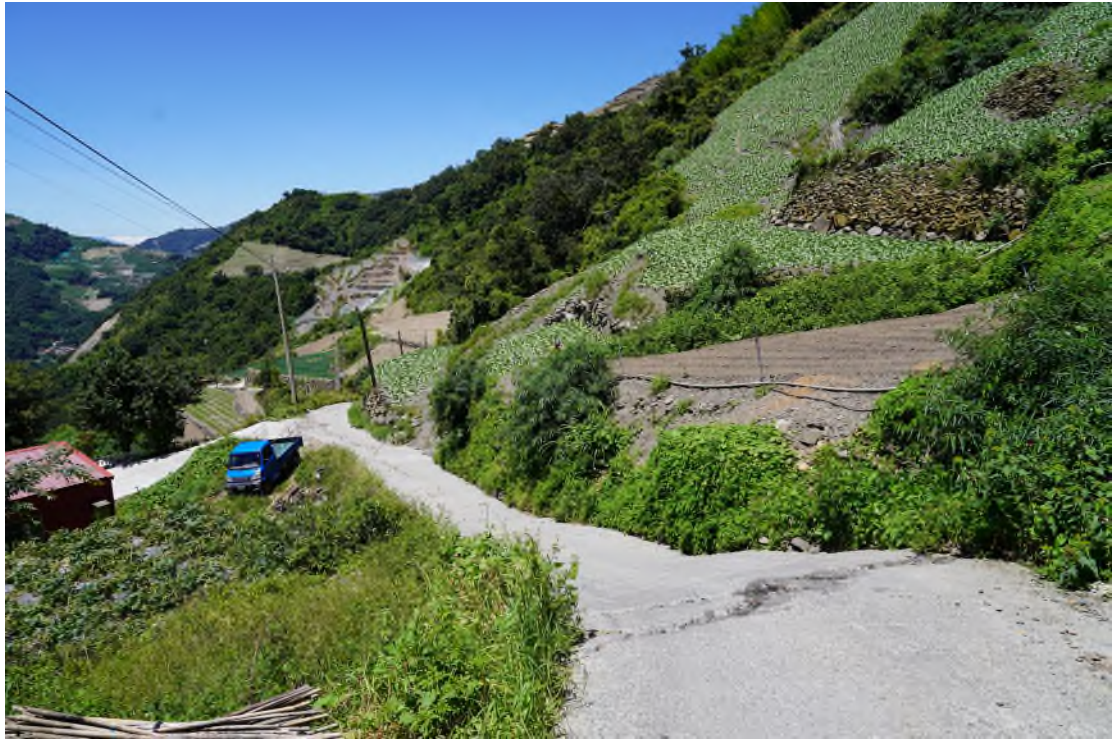
圖 16、靜觀場址坡中第 2 階次崩崖(拍攝位置於圖 12-G 處)。

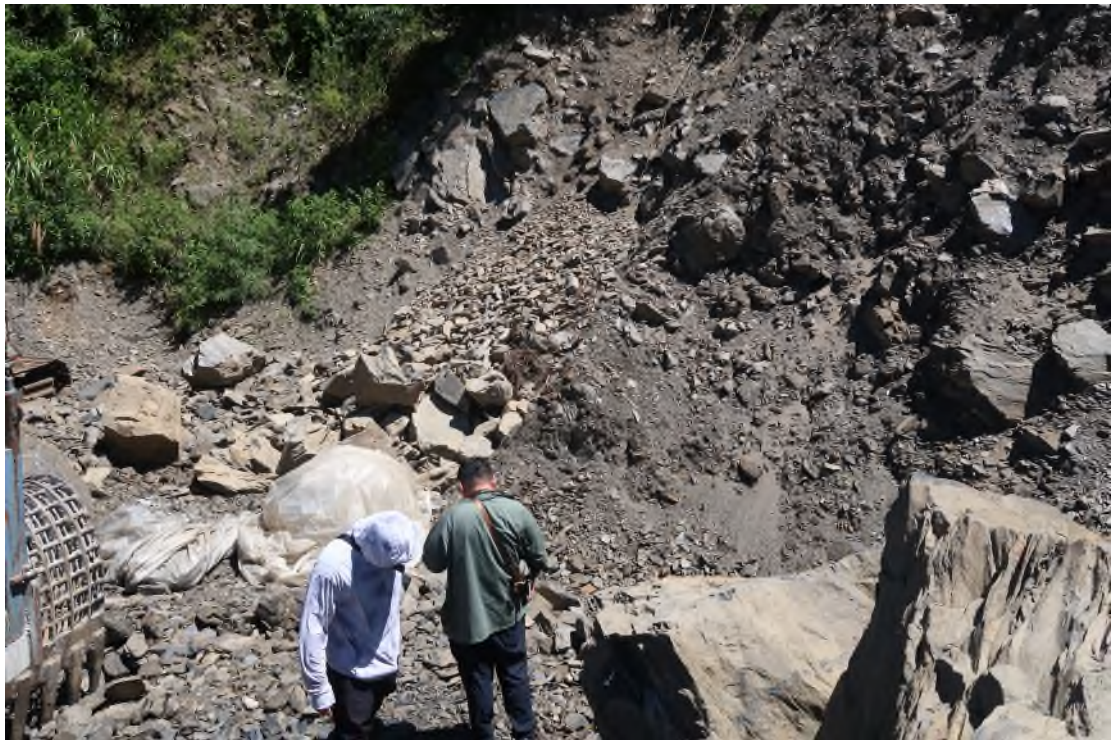
圖 17、靜觀大規模崩塌場址中一處人為開採砌石擋土牆所需岩塊，形成裸露崩積層(拍攝位置於圖 12-D 處)。
