# 114 年 7 月高雄市桃源區藤枝山崩事件初勘報告

114.07.15

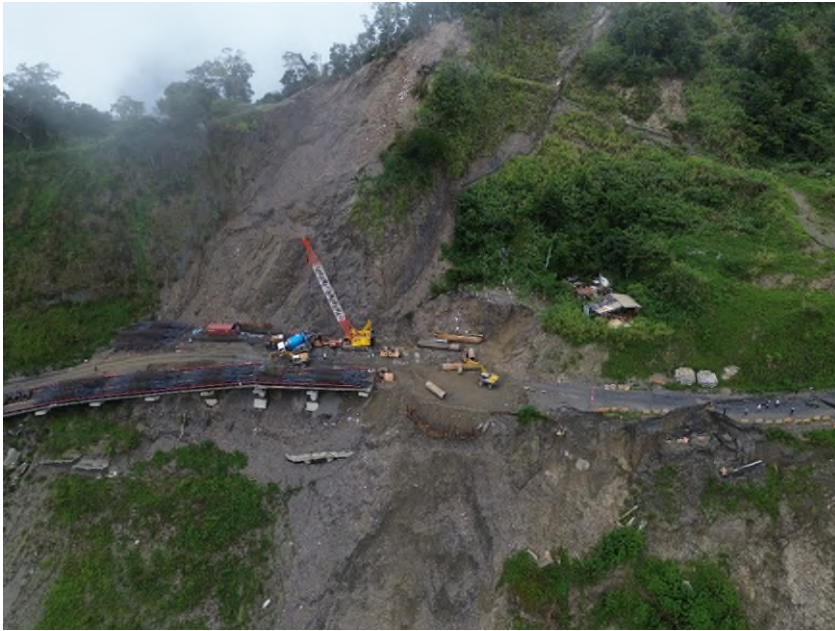
114 年 7 月上旬，丹娜絲颱風為高雄市桃源區帶來強降雨，引致本次藤枝林道 18.2 K 處坡面向西南方下邊坡崩塌，並造成多處道路下陷及破損(圖 1)。經判釋本次崩塌位於潛在大規模崩塌區(編號高雄市-桃源區-D364)(圖 2)。崩塌地地理座標為 120.7488°，23.0656°(WGS84)，初估本次崩塌面積約為 20.9 公頃，平均坡度約 35 度，崩塌地高程落差約 390 公尺。

圖 1、114 年 7 月藤枝林道 18.2 K 處崩塌災後影像（向北拍攝；影像來源：國立成功大學防災研究中心，20250712）。

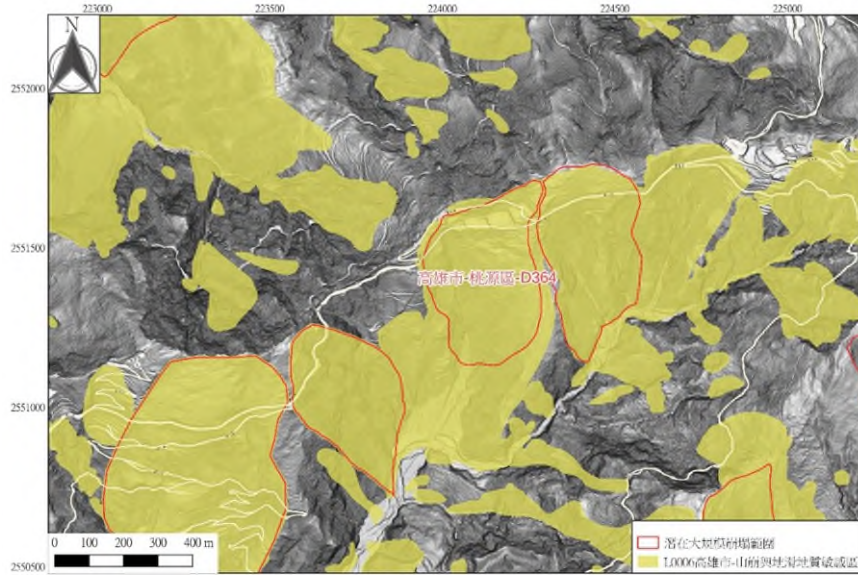
圖 2、高雄市-桃源區-D364 與鄰近地區潛在大規模崩塌範圍（紅色框線）及山崩與地滑地質敏感區（黃色區域）。

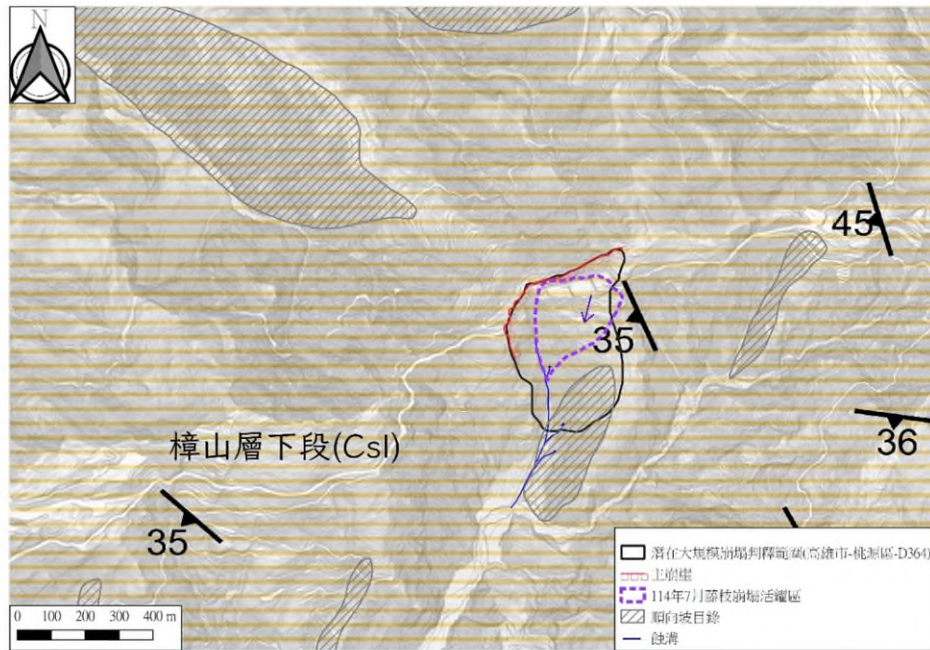
本次崩塌地之地層為「樟山層(Cs)」下段，岩性以深灰色硬頁岩與板岩為主，間夾透鏡狀砂岩體或輕微變質之薄砂頁岩互層。範圍坐落於本中心於 111 年公告修正之「山崩與地滑地質敏感區(L0006 高雄市)」，類別屬於光達判釋之潛在大規模崩塌區域，且於下邊坡近邦腹北溪處則有順向坡分布(圖 3)。另依本中心 111 年度出版之臺灣坡地環境地質圖集說明書，該邊坡整體位於岩屑崩滑高潛勢區。

圖 3、藤枝區域地質圖，該區地層為「樟山層下段(Csl)」，就崩塌坡面的坡向(紫色箭頭)與地層走向分析，此處屬於「斜交坡」。(底圖:五萬分之一區域地質圖-美濃，2013)。

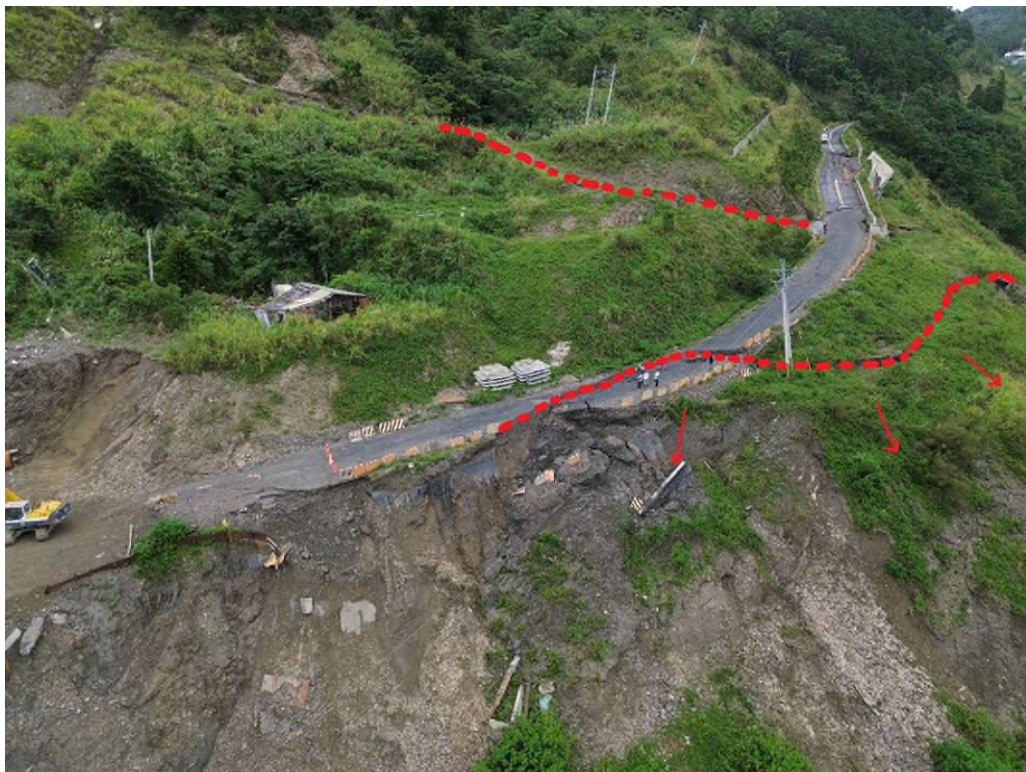
圖 4、紅色虛線為崩崖位置，紅色箭頭為邊坡滑移方向，(向東北拍攝；影像來源：國立成功大學防災研究中心，20250712)。

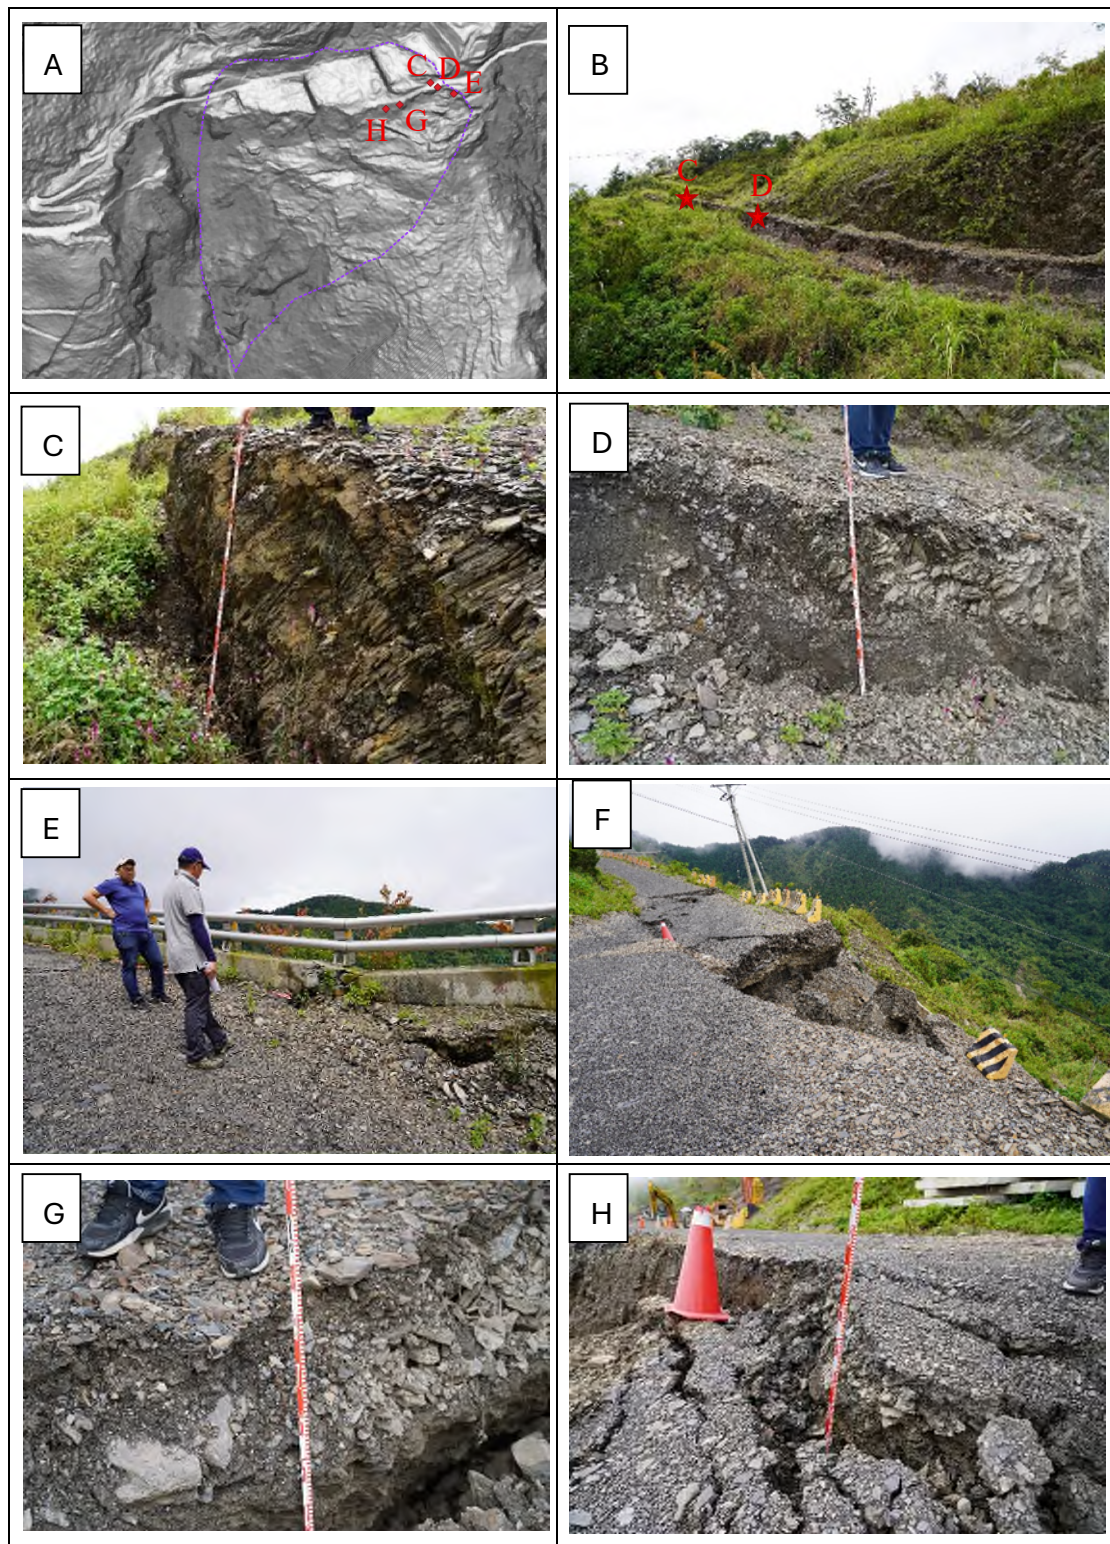
經現場初步勘查及空拍影像，在本次崩塌範圍西北方之鄰近道路陷落處可見兩處崩崖(圖 4)，道路上方處崩崖量測高差最大處約 2 公尺(圖 5-C)，往側邊延伸至下方道路處距離約 40 公尺，崩崖面出露岩性研判為樟山層的板岩，受邊坡重力變形影響，板劈理方向折曲，並已高度風化或破碎(圖 5-D)，推測本次崩塌材料為板岩岩屑所構成崩積層；而位於下方路面處之崩崖未見岩層裸露，但路面嚴重受損(圖 5-F)，呈現多處裂隙及陷落，經量測路面陷落高差最大處則約 0.9 公尺。

圖 5、圖 5-A 為調查點分布，紅點為拍攝位置；圖 5-B 為圖 4 之上方崩崖面遠照，星星處為高差量測處；圖 5-C 為最大高差量測照，高差約 2 公尺；圖 5-D 高差量測值約 1 公尺，另可見板岩因重力變形急折、破碎；圖 5-F 下方路面處崩崖；圖 5-G、5-H 為下方路面處崩崖高差，高差量測值最大約 0.9 公尺。

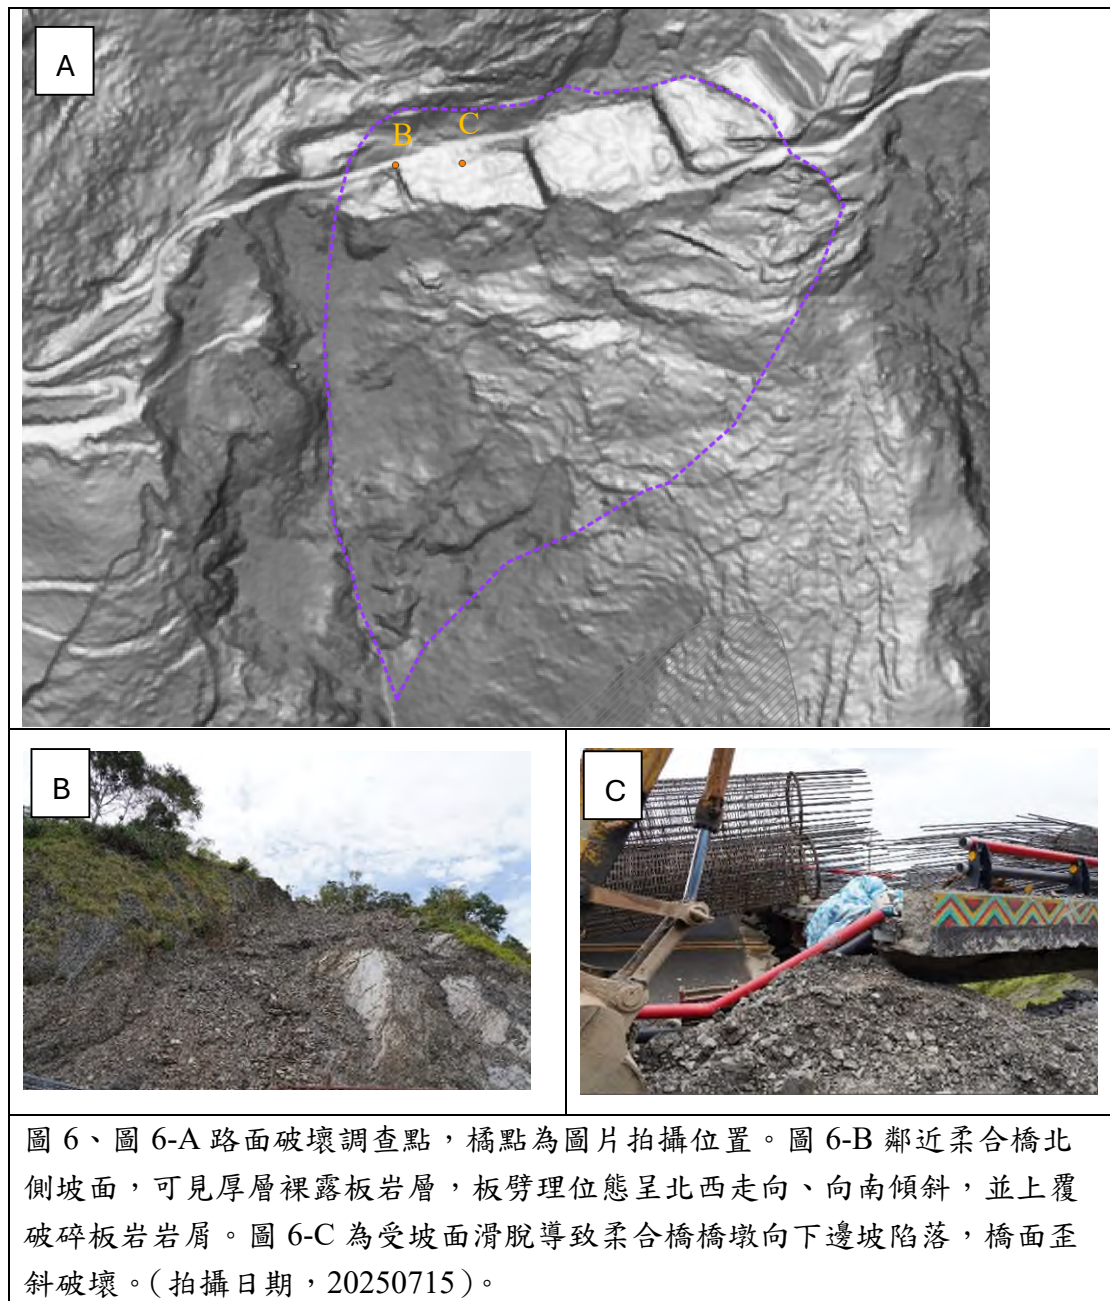
另於前述崩崖外鄰近柔合橋一帶坡面可見清楚樟山層之露頭(圖 6-B)，其板劈理位態方向近似於區域地質圖所示區域位態，推測該區為未受重力變形之原始板劈理，並且其位態與本次崩塌滑動方向呈斜交，非屬順向坡作用。

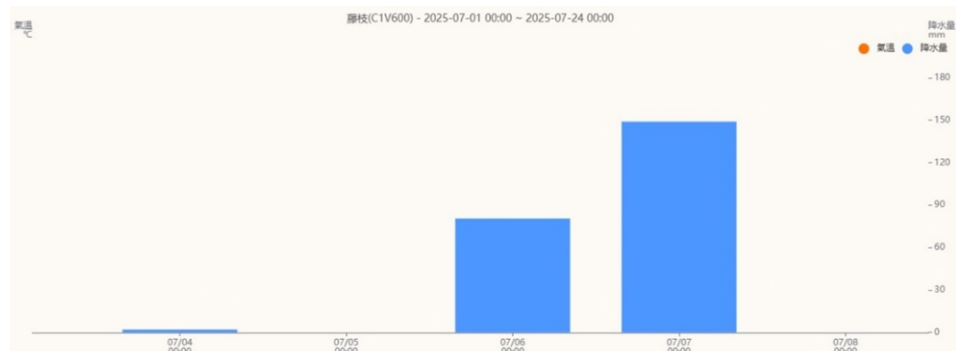
初步推測本次崩塌發生類型與區位為為上覆於「斜交坡」之崩積層引發之岩屑崩滑，係因 7 月 6 日至 7 日受豪雨作用(圖 7)，大量雨水藉滲入崩積層，造成坡面土石滑動而致災。

圖 7、114 年 7 月 4 日至 8 日藤枝自動雨量站日雨量紀錄。在 7 月 5 日至 7 日間，72 小時內累積雨量達 229.5 毫米。
