## 114 年 8 月南投縣仁愛鄉廬山、靜觀等地區崩塌地初勘報告

114.08.06-114.08.07

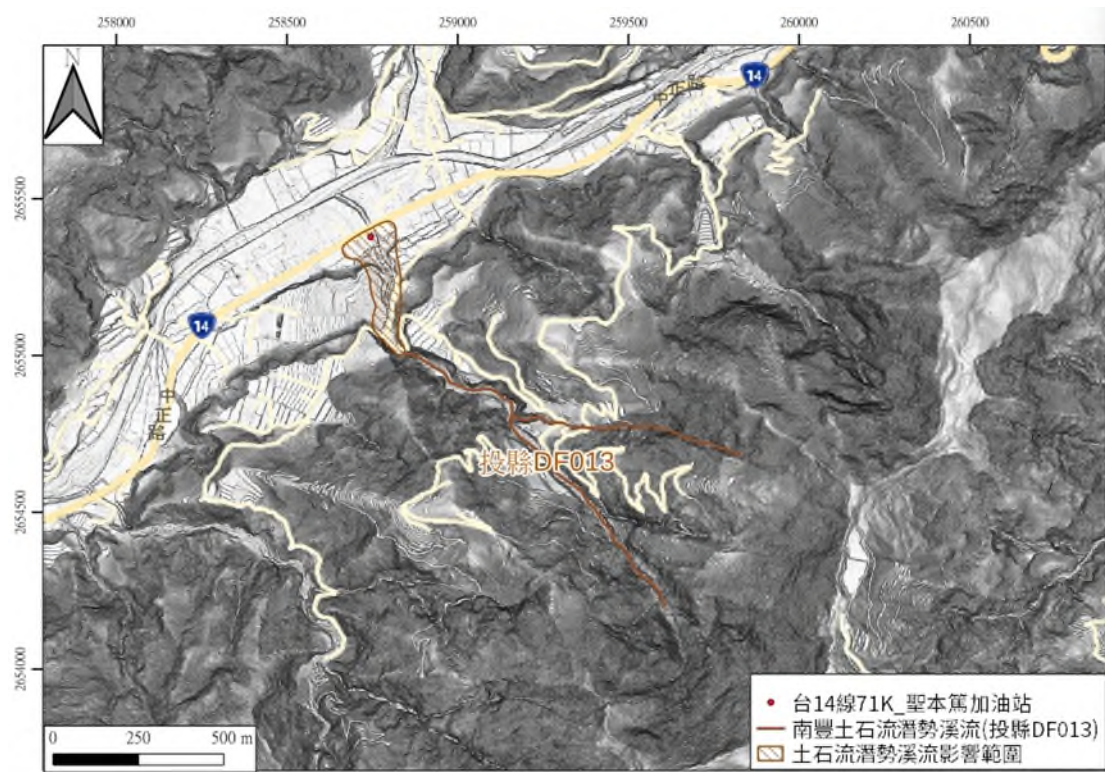
圖 2、南豐土石流溪(投縣 DF013)位置及坡度圖。

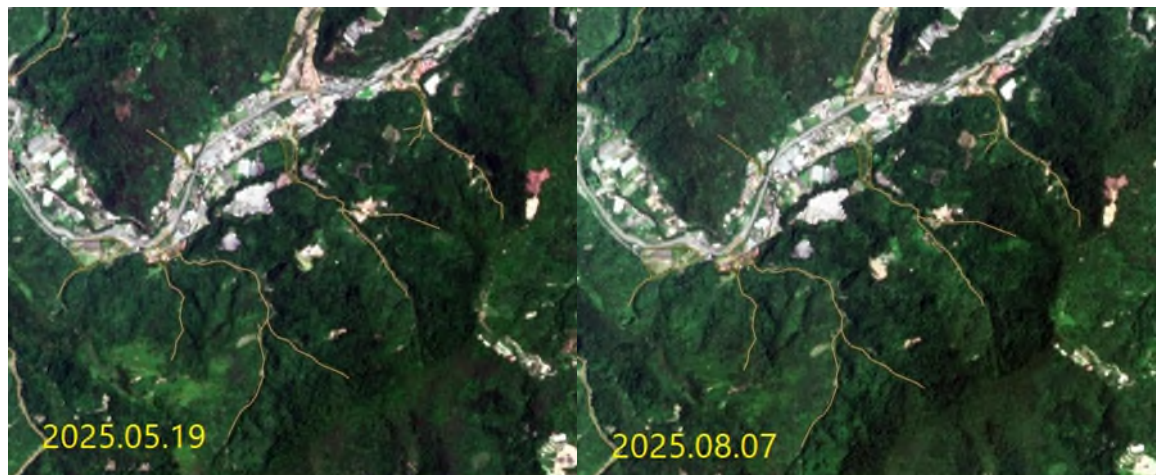
南投縣仁愛鄉南豐村台 14 線 71 公里處的眉溪支流先前於 2023 年 8 月卡努颱風與外圍環流強降雨事件曾引致多處崩塌與土石流。本區所在地層屬佳陽層，岩性為厚層板岩夾薄層變質砂岩。本次調查點位於鄰近投縣 DF013 土石流溪之中油聖本篤加油站及台 14 線 71K 南山橋，經現地調查及颱風前後衛星影像比對，114 年 7 月 7 日丹娜絲颱風、7 月 16 日薇帕颱風與外圍環流強降雨未造成新生崩塌及土石流事件發生。

圖 3、風災前後 Sentinel 2 衛星影像，左圖為為 114 年 5 月 19 日影像，右圖為 114 年 8 月 7 日所影像，褐色線為土石流溪分布。(擷取自水保署 BIGGIS 系統)。

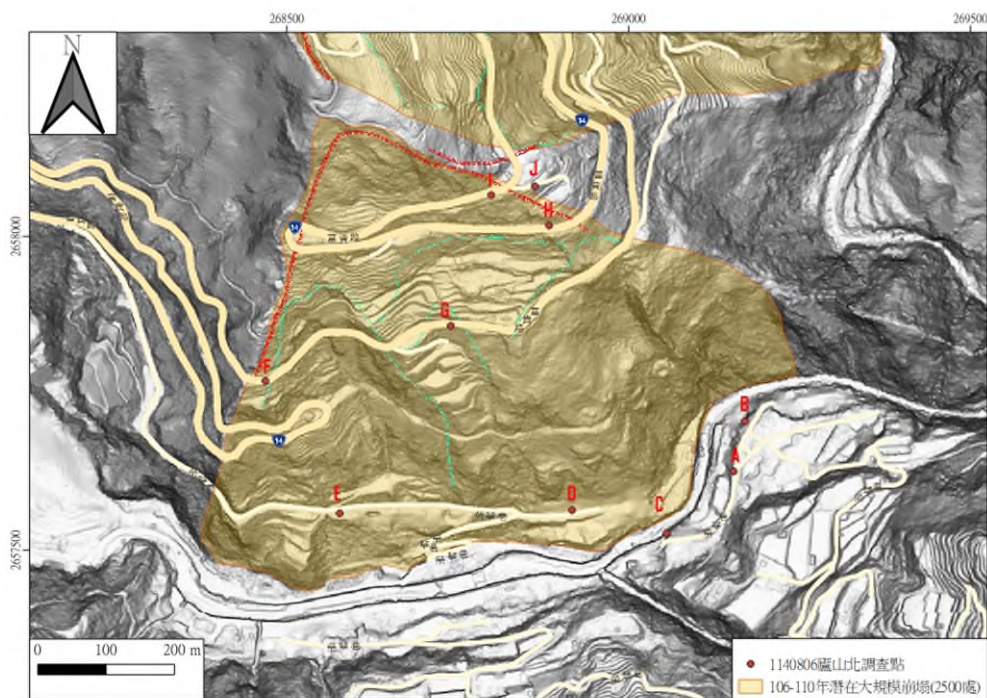
原廬山溫泉區位於塔羅灣溪與其支流馬海僕溪交匯處，北側為廬山溫泉北坡潛在大規模崩塌（編號仁愛鄉-D067）。其北側位於母安山東北側的地形緩坡面上廬山聚落（精英村）亦坐落於潛在大規模崩塌範圍（編號仁愛鄉-D066）。本次調查點位如圖 5 所示，主要是依據 112 年 8 月仁愛鄉廬山地區崩塌報告災損點位進行複查，經本次調查現地檢視，除廬山北坡坡趾處裸露崩塌地崖錐堆積範圍擴大（圖 6）、以及塔羅灣溪與馬海僕溪河道有淤高情形（圖 9）外，大規模崩塌及其次崩崖之兩側邊界未見新生裂隙及陷落現象（圖 10、圖 11），推測本次颱風及強降雨事件未誘發潛在活動塊體滑動。

圖 5、廬山北坡調查位置分布圖。

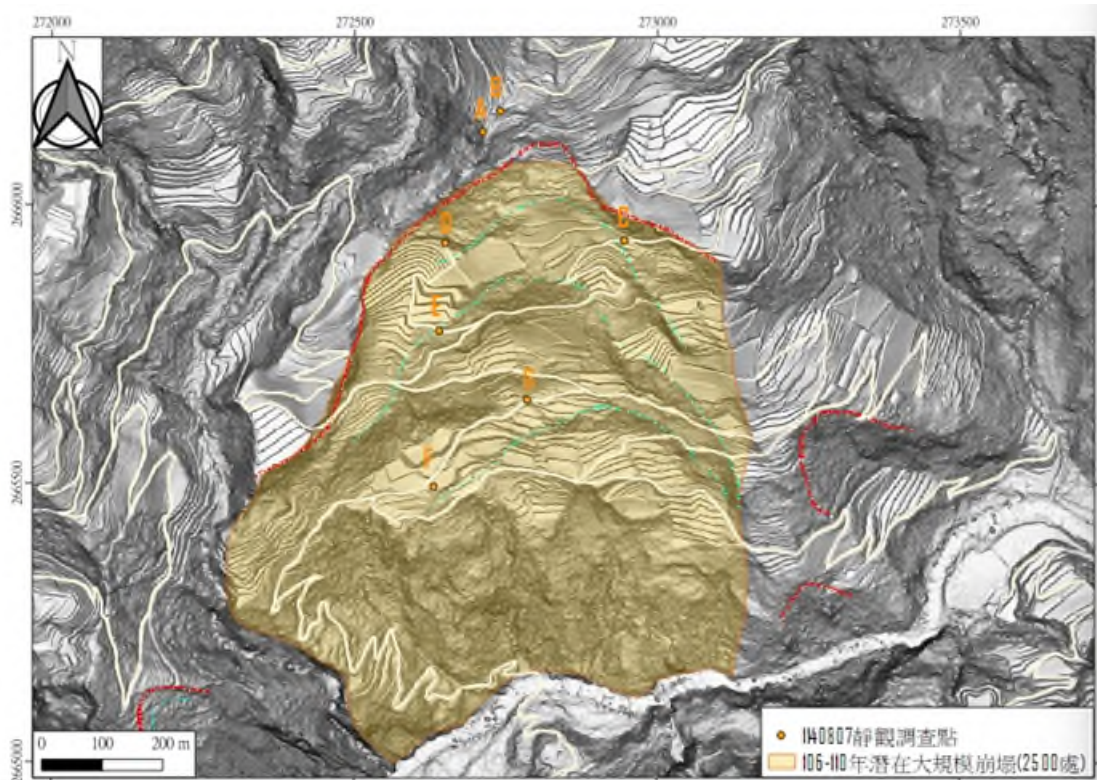
本次調查農路斷差共計 2 處，分別位於圖 12-B 點及圖 12-G 點。圖 12-B 點為靜觀大規模崩塌地冠部區域，並鄰近編號 3701 之 GNSS 測站，對照 113 年 12 月 19 日影像（圖 14）發現於農路南側下邊坡疑似有向東南方陷落之新生崩崖，且本次調查於農路斷差之裂隙（圖 15）發現有裂隙寬度縮短現象，整體推測靜觀大規模崩塌之冠部有發育跡象。圖 12-G 點農路斷差則為坡中第 2 階次崩崖東側邊界（圖 16），路面向西南方陷落。另於圖 12-D 發現一處出露厚層崩積層之崖面裸露（圖 17），經向在地農戶確認，該裸露面為人為開採砌石擋土牆之岩塊所致，非本次降雨事件造成的自然崩塌。

圖 12、靜觀大規模崩塌(D037)調查點位位置圖。

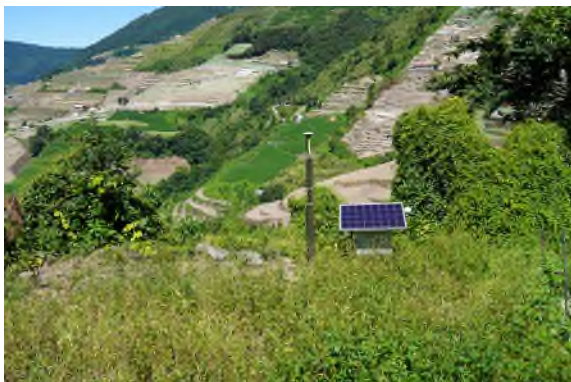
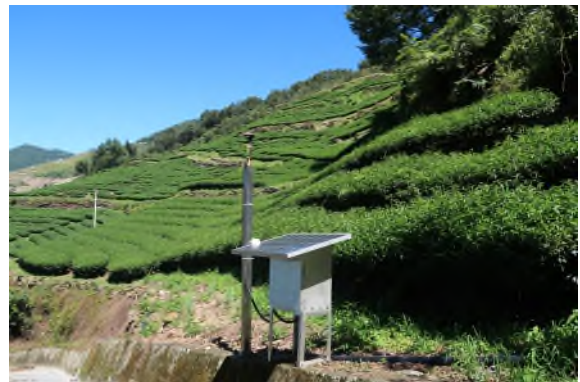
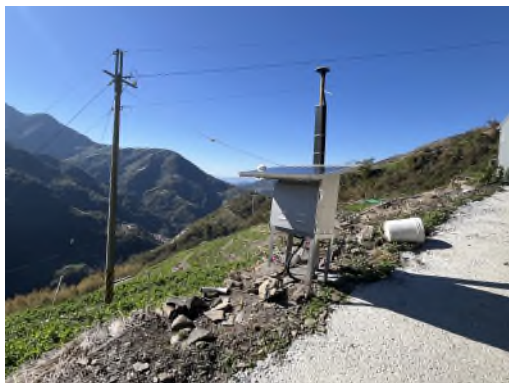
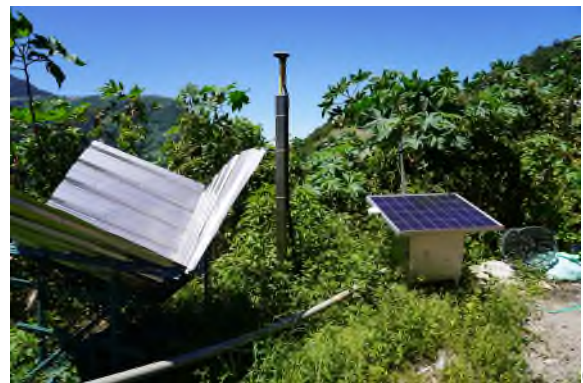
圖 13、靜觀地區 113 年設置之 GNSS 測站現況，(A)~(D)依序為測站 3701、3702、3703 及 3705，分別位於圖 12-A、圖 12-C、圖 12-E、圖 12-F。
